**Proposta para implantação de sistema de gerência
de pavimentos em vias urbanas no município de
Campo Grande, Mato Grosso do Sul**

***Implementation proposal of the pavement management
system in urban roads on the municipality of Campo Grande,
Mato Grosso do Sul***

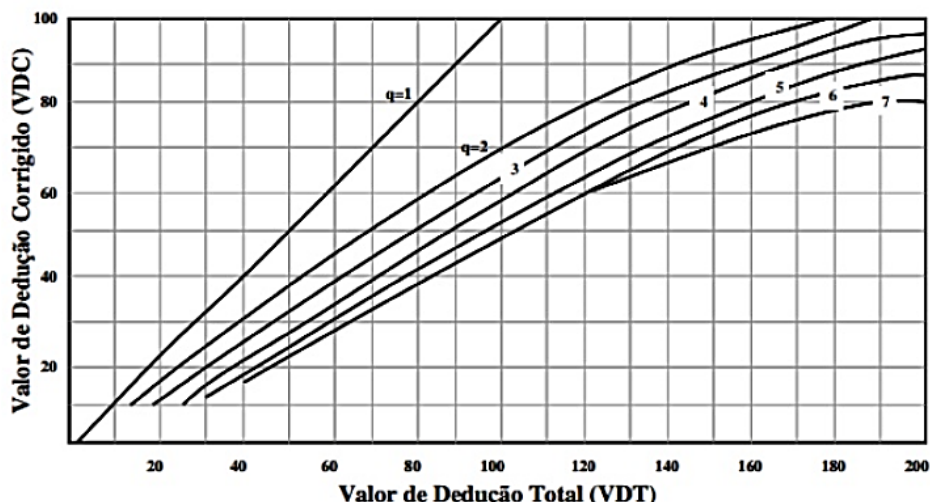
Conhecendo os valores deduzidos, calcula-se o valor corrigido pela curva de ajuste proposta por Shahin e Khon (1979), apresentada na Figura 1 que segue.

Figura 1 – Curva de Correção adaptada de Shahin e Khon para PCI
